Casualty rept. No. 9617 attached 6x  
ant rept. No. 22709

*Report on the damages of SS. Le Phoque*

Rapport sur les avaries du SS. Le PHOQUE

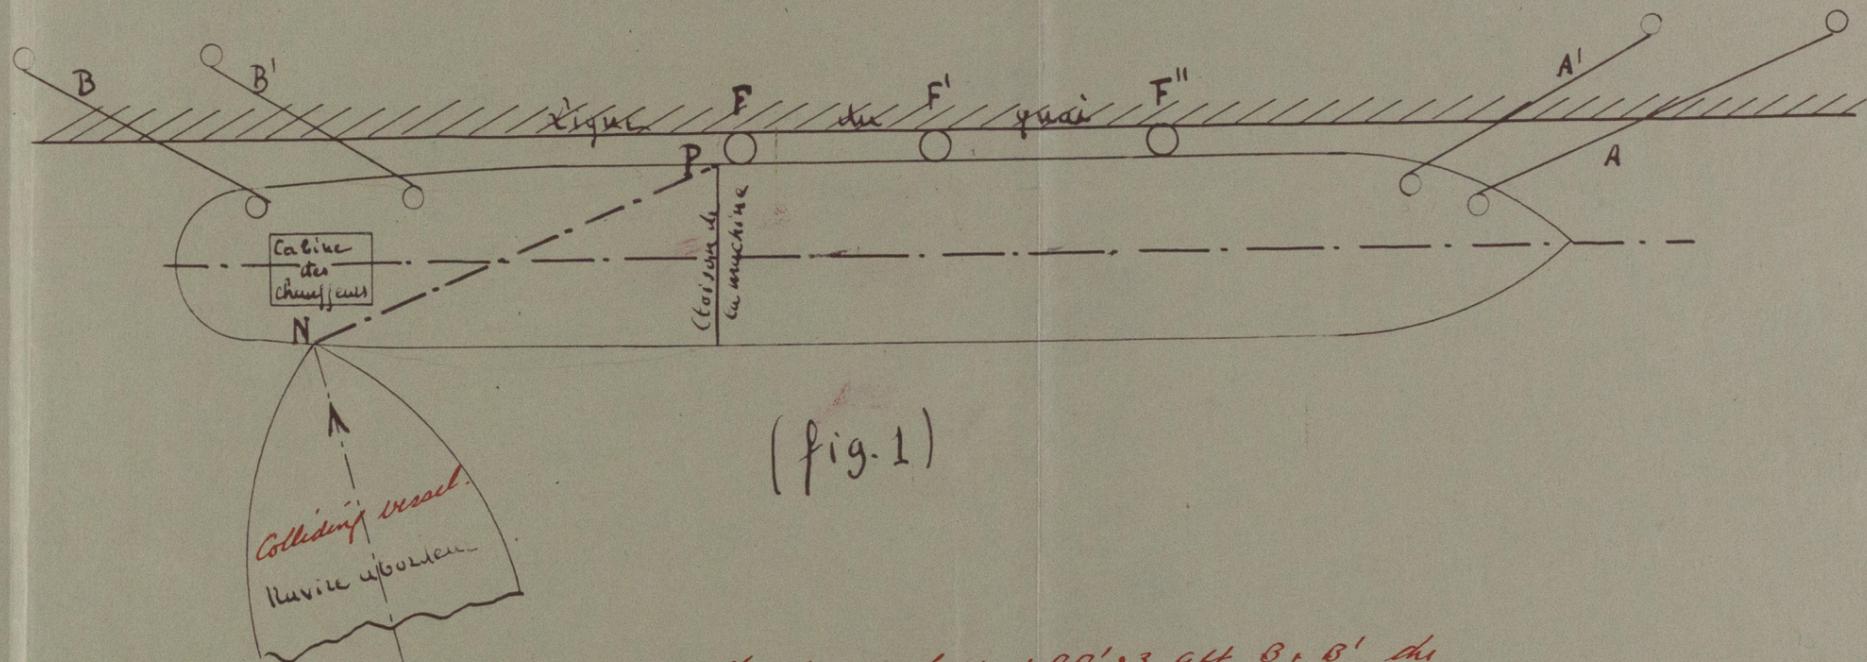
(fig. 1)

Plan view of the S.S. Le Phoque at moment of collision.  
Vue en plan du S.S. Le Phoque au moment de l'abordage

The Phoque is moored by 7 ropes: 4 forward AA' & 3 aft B & B', the  
 Le Phoque est amarré par 7 amarres, 4 à l'avant AA' & 3 à l'arrière B et B', le  
 ship being kept at a certain distance from the quay by a series of  
 navire est maintenu à une certaine distance du quai par une série de ballons de  
 fenders FF'F''. The colliding vessel struck at the starboard side, aft (N)  
 protection FF'F'' de navire abordé se présente à tribord arrière en N par  
 through the foremast quarters, at an angle of about 75°. The  
 le travers de la cabine des chauffeurs sous un angle de 75° environ. Le lieu  
 striking angle will be following the line N.P.  
 de forçage va être suivant la ligne N.P.

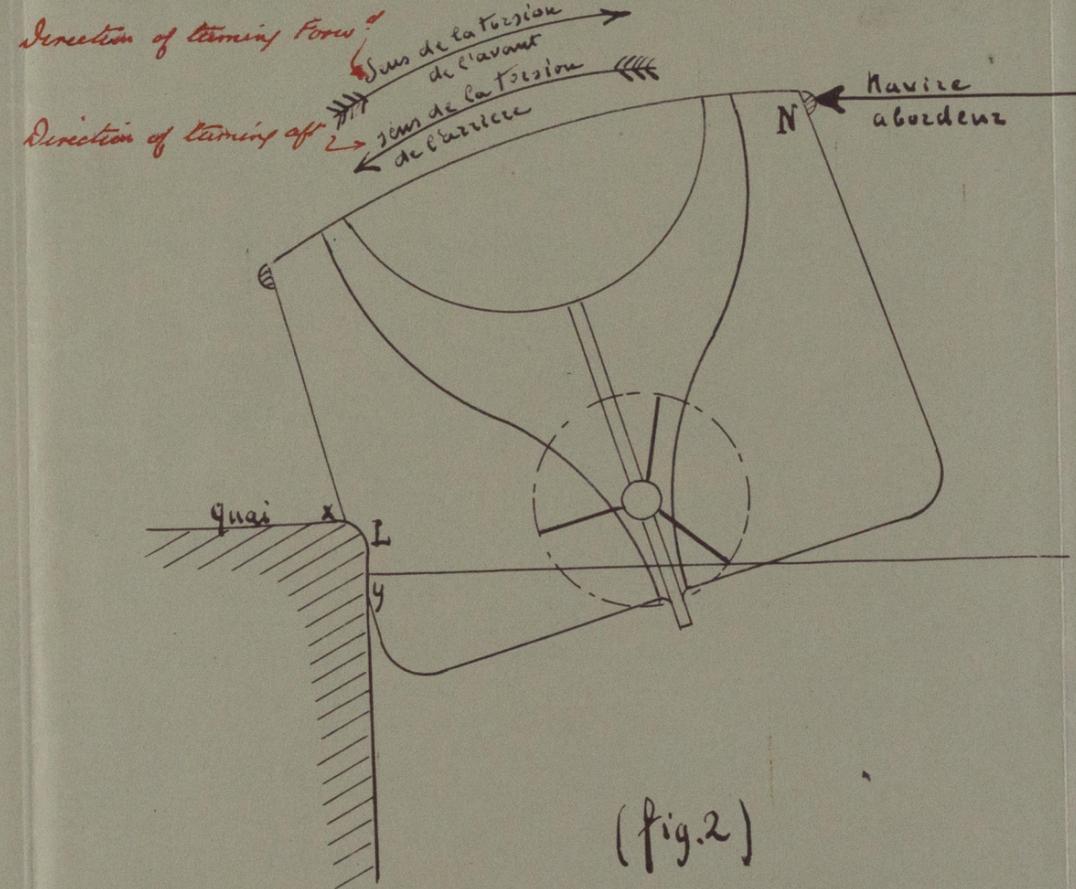
View, looking from aft, of 'Le Phoque' at beginning of Collision.

Note - In order to make the sketch more easy to understand, the inclination of the ship has been exaggerated, the inclination actually being about 10° & the indent in the shell being about 0.60 metre higher than the quay.

The ship has just been struck on Starb. side  
 Le navire vient d'être abordé sur tribord  
 aft; the mooring ropes forward have broken  
 arrière, les amarres de devant ont cassé  
 & the ship has taken a heavy list being pushed  
 le navire a pris une forte gîte étant poussé  
 on top side at N (see arrow). The contact  
 par le haut en N, suivant la flèche. Le contact  
 with the quay is at L across the Eng. Room  
 avec le quai est en L par le travers de la  
 bulkhead i.e. at the broadest section of the  
 cloison des machines c'est à dire à la partie  
 hull. The edge of the  
 la plus large de la coque. La bordure du  
 quay is deeply set into the side shell (Port)  
 quai s'est encastrée fortement dans la muraille  
 following the line x y. Then, the "push"  
 Babord suivant la ligne xy. Puis la poussée  
 continuing, the vessel pivots along it after  
 continuant, le navire va pivoter le long de ses

water-lines, being inclined progressively towards  
 lignes d'eau arrière en s'inclinant progressivement  
 the after end until the riment  
 jusqu'au coqueron arrière  
 when the propeller touches the quay,  
 jusqu'au moment où l'hélice vient toucher  
 le quai.

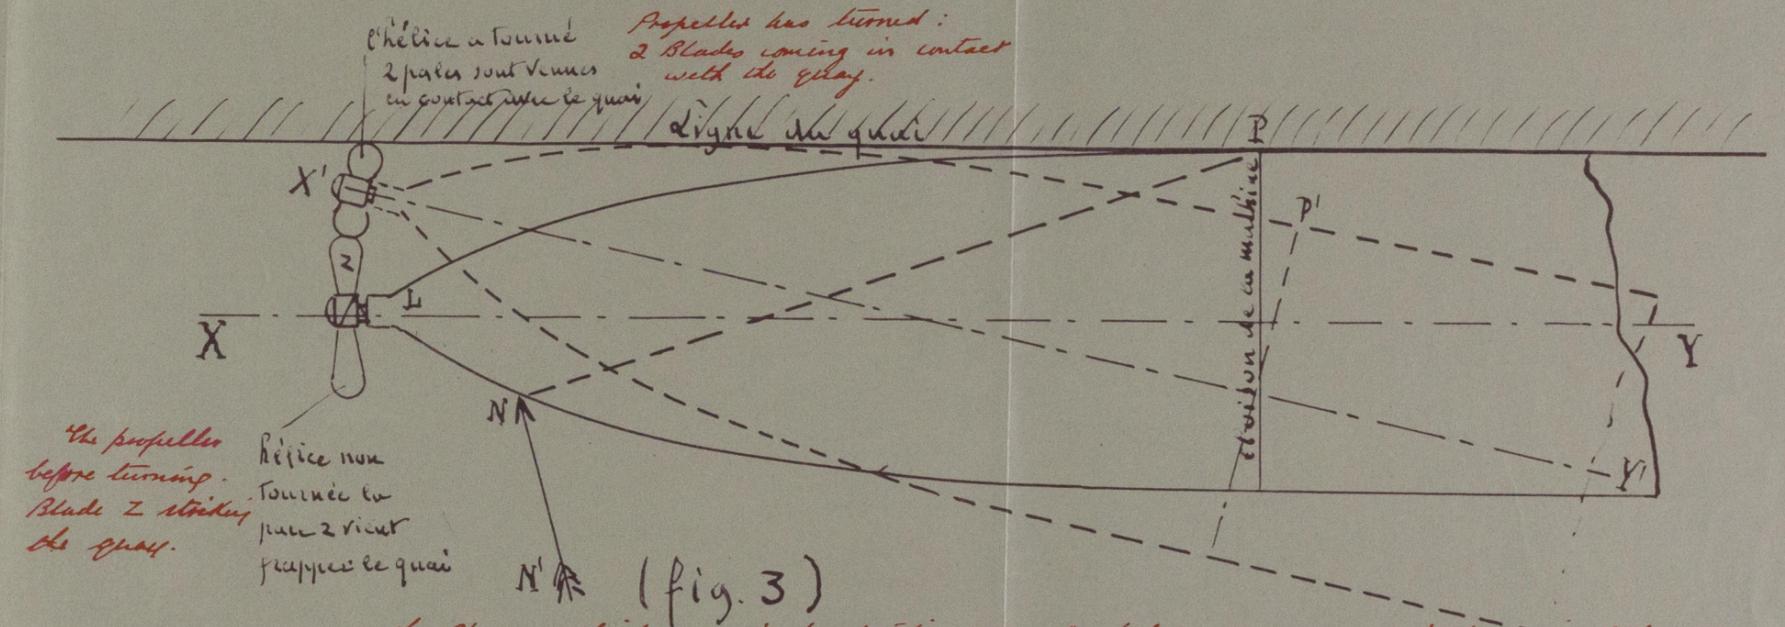
(fig. 3)

Plan view of the Phoque at  
 Vue en plan du Phoque à hauteur  
 light water line.  
 de la flottaison légère

The propeller before turning.  
 Blade 2 striking the quay.

Propeller has turned:  
 2 blades coming in contact with the quay.

The Phoque, which was in the position XY - pushed up per arrow NN' - has pivoted

Le Phoque qui occupait la position XY poussé suivant la flèche NN' a pivoté suivant la ligne NP en incrustant sa muraille sur le bord du quai (voir fig. 2) et a pris la position X'Y', d'hélice est venue frapper le quai avec une seule pale ce qui a eu pour effet de faire tourner l'hélice en faisant sauter ces dents du viceur la rotation s'est terminée quand deux des pales de l'hélice sont venues en contact avec le quai.

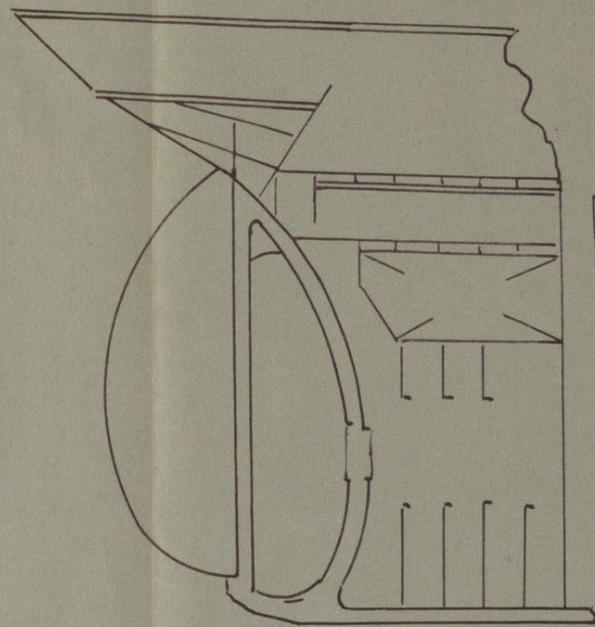
(fig. 4)

- 2°- L'étambot comme on le sait et comme l'indique la (fig 4) est relié fermement à la quille suivant les règles de la construction maritime, il est donc solidaire de cette quille, par suite tout déplacement de l'étambot dans un sens ou dans l'autre par rapport à un plan vertical passant par l'axe du navire va intéresser la quille sur une longueur plus ou moins grande suivant l'intensité de la poussée.

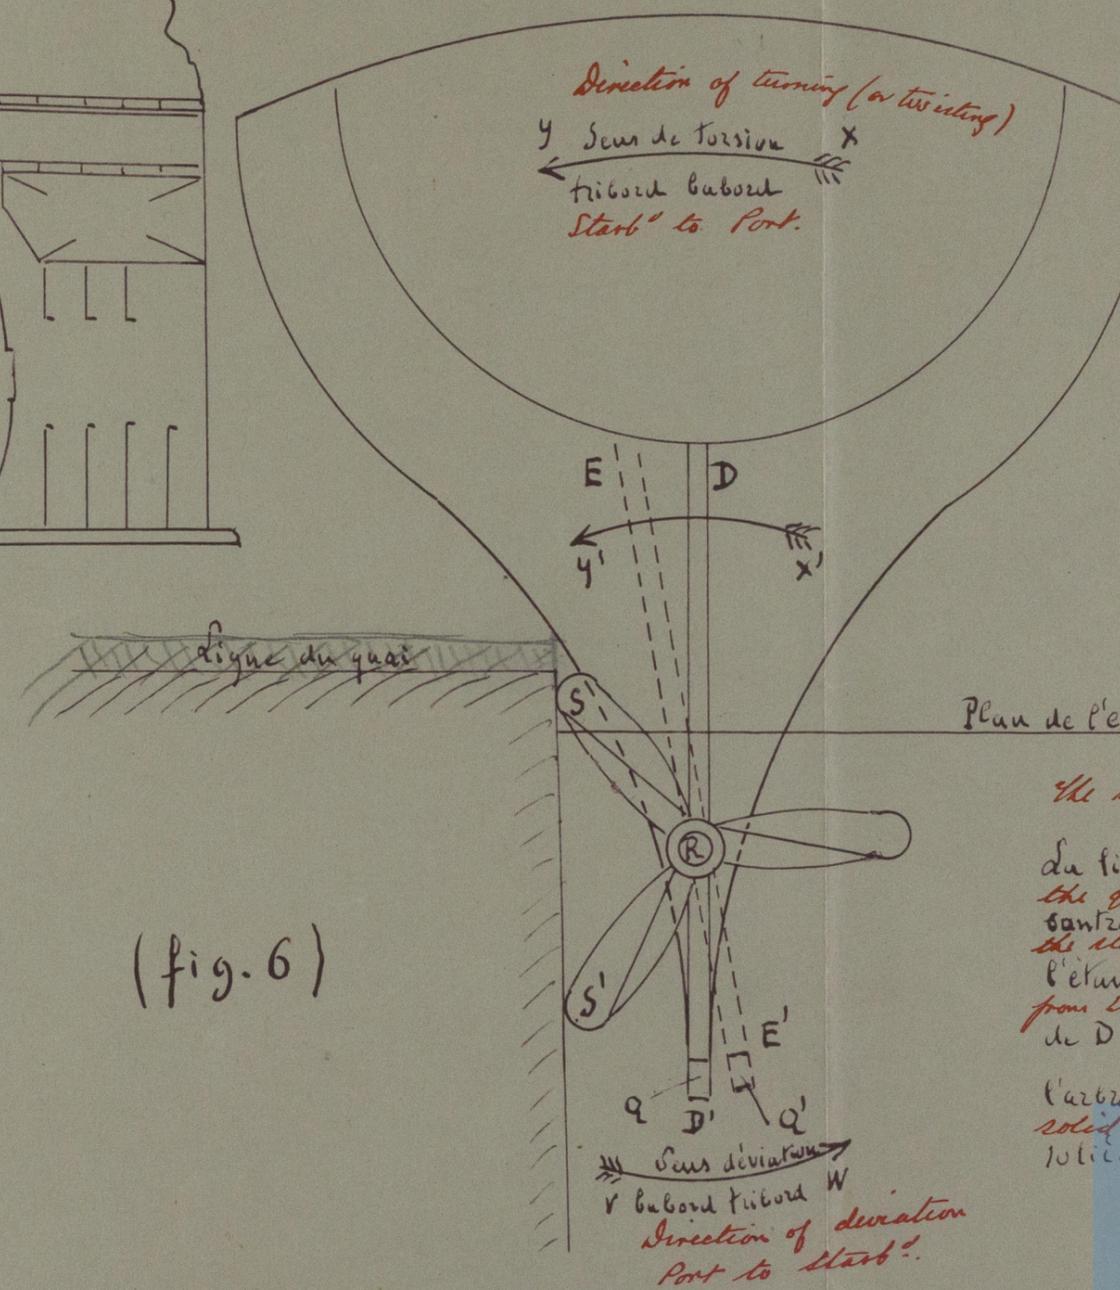
(fig. 6)

- 3°- L'étambot par l'intermédiaire des membrures de leurs liaisons recevant au moment de l'arrêt brusque du navire contre le quai une poussée formidable, s'incline forcément sur babord et cela d'autant plus que la poussée a lieu à la partie supérieure de la coque appuyée bien plus bas sur babord contre le mur du quai ( fig 6 )

- 4°- La ligne d'arbre R ( fig 6 ) étant arc-boutée contre le quai par deux des branches de l'hélice S et S', l'étambot qui occupait une position verticale D D' Q ( Q étant la quille) ne peut s'incliner qu'en tournant autour de la ligne d'arbre R pour prendre la position E E'

- 5°- L'étambot étant solidaire de la quille, cette dernière prendra forcément la position Q' correspondant a la rotation de l'étambot E E' ou tout au moins une position approchante compte tenu de la torsion possible.
- 6°- Cette assertion se trouve vérifiée par l'inclinaison de l'étambot par rapport au plan vertical passant par l'axe du navire, la déviation de la quille étant a peu pres proportionnelle a l'inclinaison de l'étambot et de la longueur du bras de levier depuis l'axe de l'arbre porte hélice jusqu'a la quille.
- 7°- Pour ces causes la ligne d'arbre n'a pas de raison pour avoir été déviée, pas plus que le gouvernail n'a de raison de ne pas pouvoir tourner librement, le tout s'étant déplacé d'un seul bloc.

The shaft R being supported against  
the quay by the 2 blades of the propeller,  
santre le quai par les 2 branches d'hélice  
the stem frame - pushed up by X'Y' is set over  
l'étrambord poussé suivant X'Y' s'incline  
from DD' to EE', turning on the shaft R.  
de DD' en EE' en tournant autour de  
the keel & moving to Q', along  
l'arbre R. la quille Q vient en Q' et est  
solid with the stem frame.  
solid with the stem frame.
