Piroscafo.FERRARA

RIPARAZIONE AL FASCIAME ESTERNO

Lato sinistro - parte poppiera

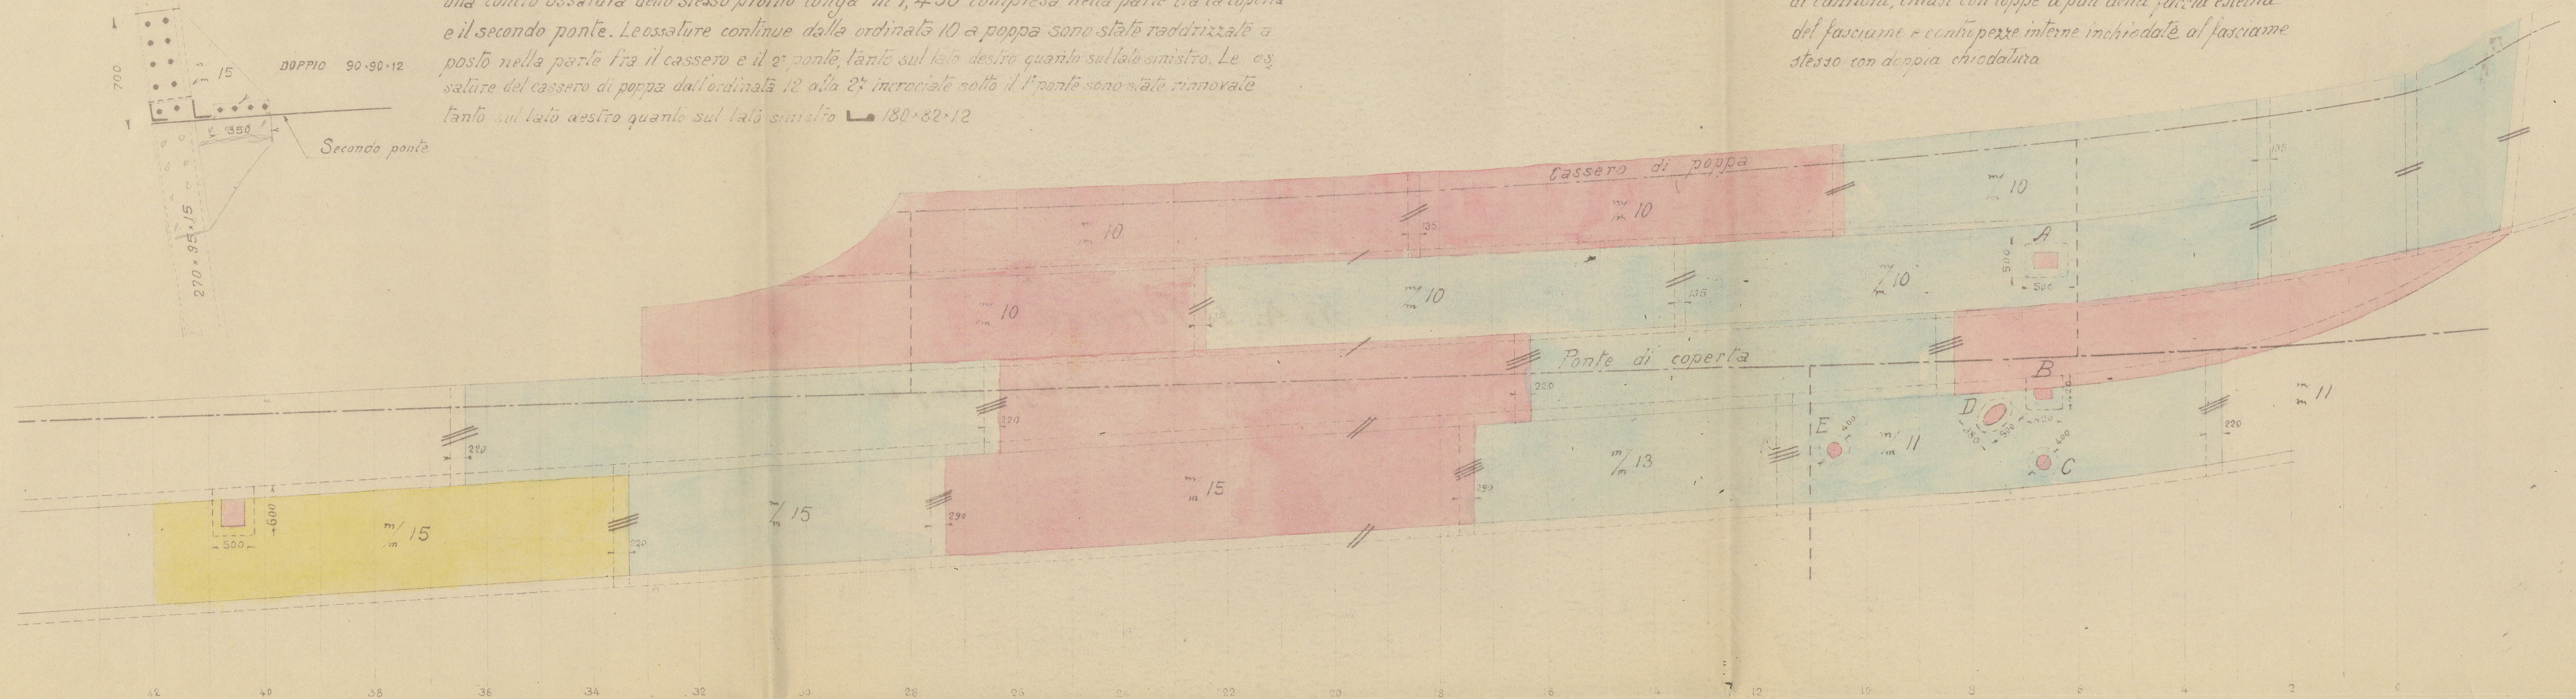
Fasciame eterno lato sinistro pappiero

A.B.C.D.E-Buchi sul fasciame causati da colpi di cannoni, chiusi con toppe a pari della faccia esterna del fasciame e controperce interne inchiodate al fasciame stesso con doppia chiodatura

Le ossature tra la coperta e il secondo ponte dall'ordinata 12 alla 46 sono state in massima parte raddrizzate a posto tanto sul lato destro quanto sul lato sinistro. Le ossature alle ordinate 19-24-26-27 sono state, solo sul lato sinistro, tagliate sopra il secondo ponte mettendo nuova la parte superiore, fissata al secondo ponte con braccioli indicati dalla fig. A. L'ossatura all'ordinata N° 42 è stata rinforzata, solo sul lato sinistro, con una contro ossatura dello stesso profilo lunga m. 1,450 compresa nella parte tra la coperta e il secondo ponte. Le ossature continue dalla ordinata 10 a poppa sono state raddrizzate a posto nella parte tra il cassero e il 2° ponte, tanto sul lato destro quanto sul lato sinistro. Le ossature del cassero di poppa dall'ordinata 12 alla 27 incrociate sotto il 1° ponte sono state rinnovate tanto sul lato destro quanto sul lato sinistro. 180° 62° 12
