M.S. OTOWASAN MARU

M.S. OTOWASAN MARU
 CRACK AND REPAIRED PLAN OF STERN FRAME

三井造船株式会社玉野造船所

Kobe Rpt. No.	8-11389
Port of Survey	TAMANO
Name of Ship	"OTOWASAN" MARU
Title of Plan	STERN FRAME CRACK & REPAIRS PLAN

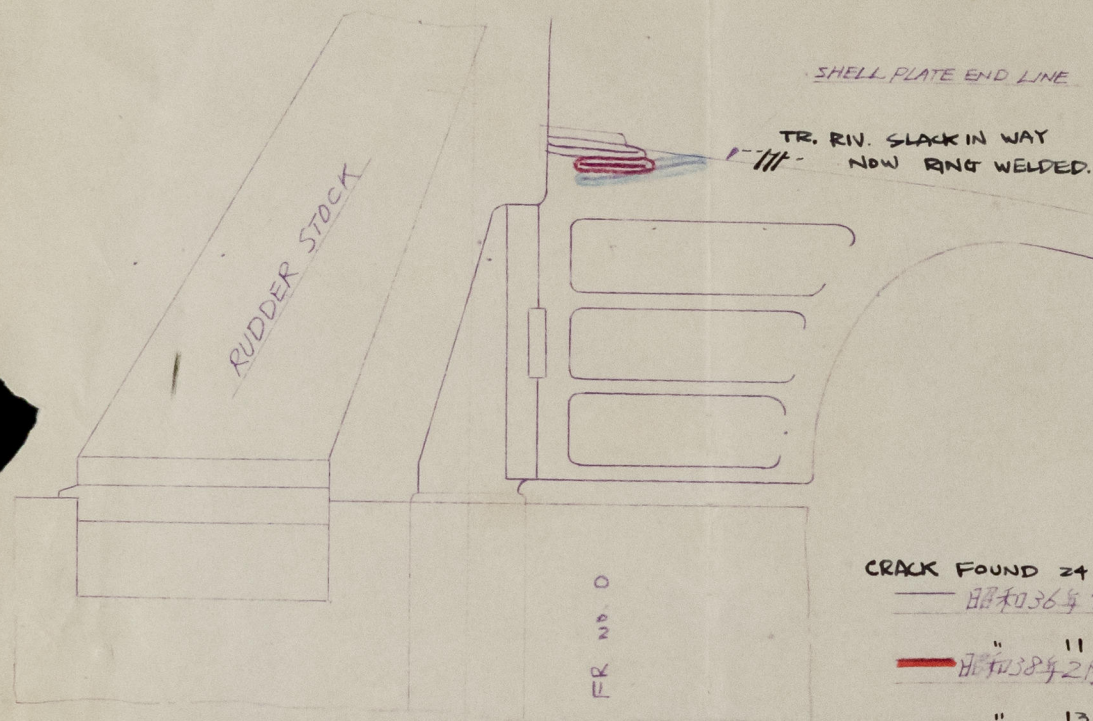
STARBOARD SIDE

CRACK FOUND 24 JULY, '61
 昭和36年7月24日発見

11 FEB. '63 雄 140 x 30 x 30 (S.S.)
 昭和38年2月11日発見 左舷 290 x 30 x 90 (P.S.)

13 FEB. '63 右舷 350 x 50 x 50 (S.S.)
 昭和38年2月13日発見 左舷 340 x 60 x 80 (P.S.)

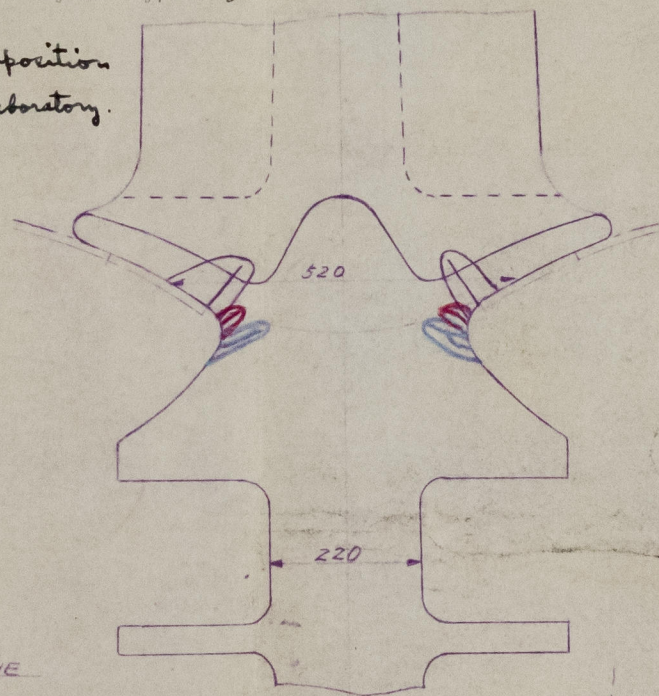
FR. NO. 0 SECTION

Stemframe chemical composition
 analyzed by Shipyard's laboratory.

C: 0.20 %
 Si: 0.30
 Mn: 0.63
 P: 0.022
 S: 0.025.
