M.S. OTOWASAN MARU

M.S. OTOWASAN MARU
 CRACK AND REPAIRED PLAN OF STERN FRAME

三井造船株式会社玉野造船所

Kobe Rpt. No.	8-11389
Port of Survey	TAMANO
Name of Ship	"OTOWASAN" MARU
Title of Plan	STERN FRAME CRACK & REPAIRS PLAN

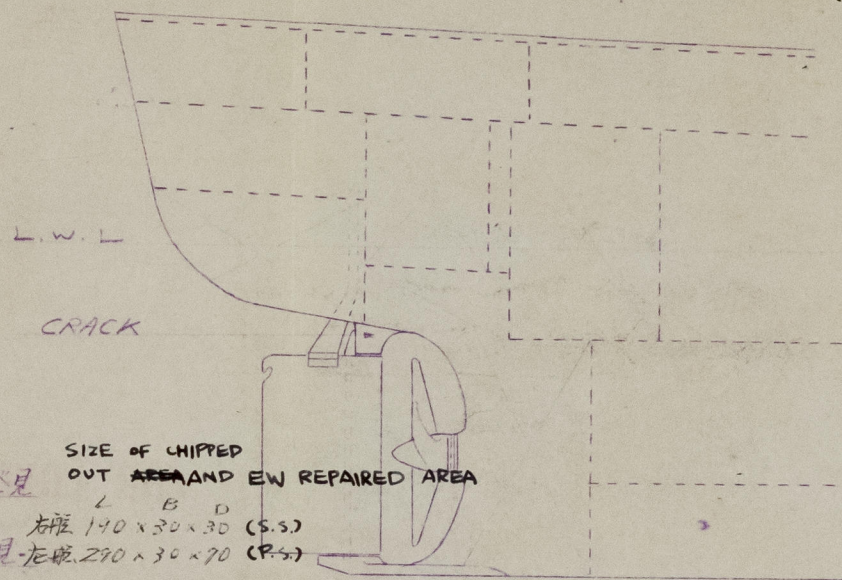
CRACK FOUND 24 JULY, '61
 昭和36年7月24日発見

SIZE OF CHIPPED OUT AREA AND EW REPAIRED AREA

11 FEB. '63 雄 140 x 30 x 30 (S.S.)
 昭和38年2月11日発見 左舷 290 x 30 x 90 (P.S.)

13 FEB. '63 右舷 350 x 50 x 50 (S.S.)
 昭和38年2月13日発見 左舷 340 x 60 x 80 (P.S.)
