Welding of Upper deck
Centre stake.

— Yard 88. —

Odense Staalstoværk.

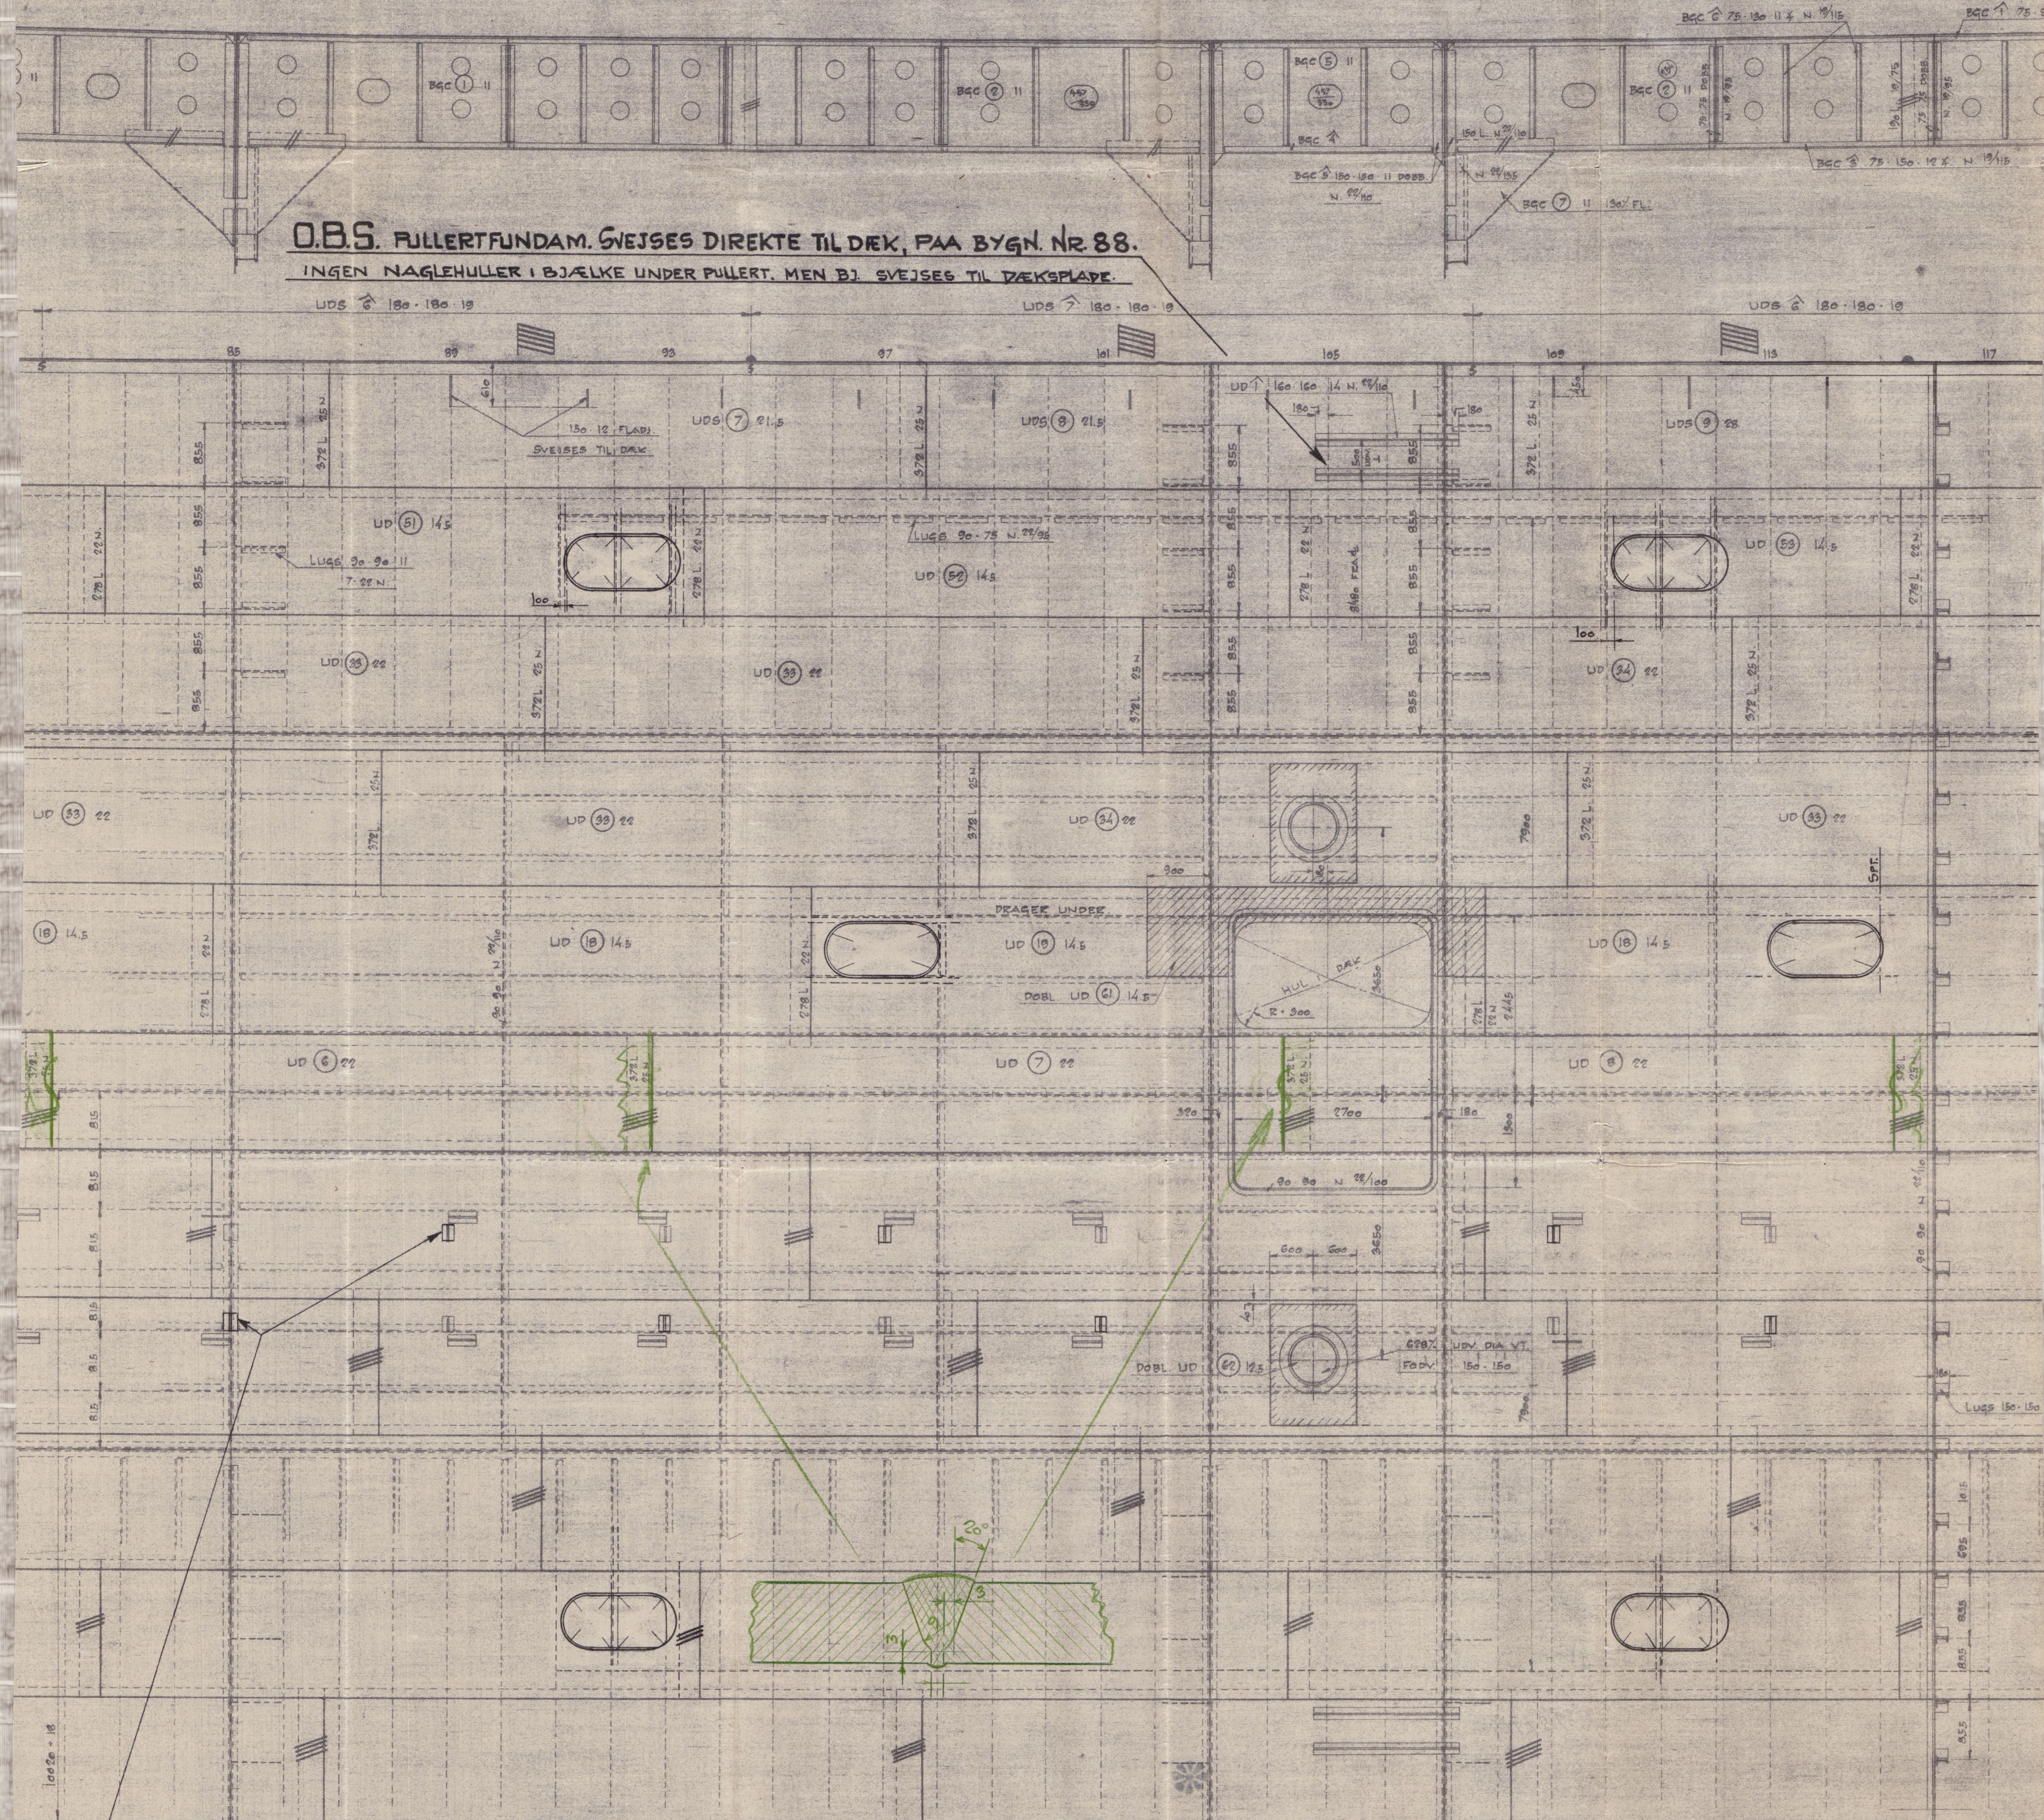
O.B.S. FULLERTFUNDAM. GVEJSES DIREKTE TIL DEK, PAA BYGN. NR 88.

INGEN NAGLEHULLER I BJÆLKE UNDER PULLERT. MEN BJ. SVEJSES TIL DÆKSPLADE.

0.B.5. PAA BYGN. NR. 83, BLEV DOBBELTKRYD5 UDFØRT EFTER AT
LØBBEBRO VAR SAT OP, SAA DERFOR BLEV HVERT ANDET KNE
SVEJST DIREKTE MOD DÆK UDEN 1 JERN.

TANK N: 5

BJALKER I SIDETÄNKE UB ¹⁰⁸/₁₂₄ 230.

BLÆKKER I CENTERTANKE UB $10\frac{1}{2}$ ₁₂₅ 230.
