HAUPT-DECK U.  
 BALCK-DECK

*Profile and decks.*

Hamburg Report Nr. 191000

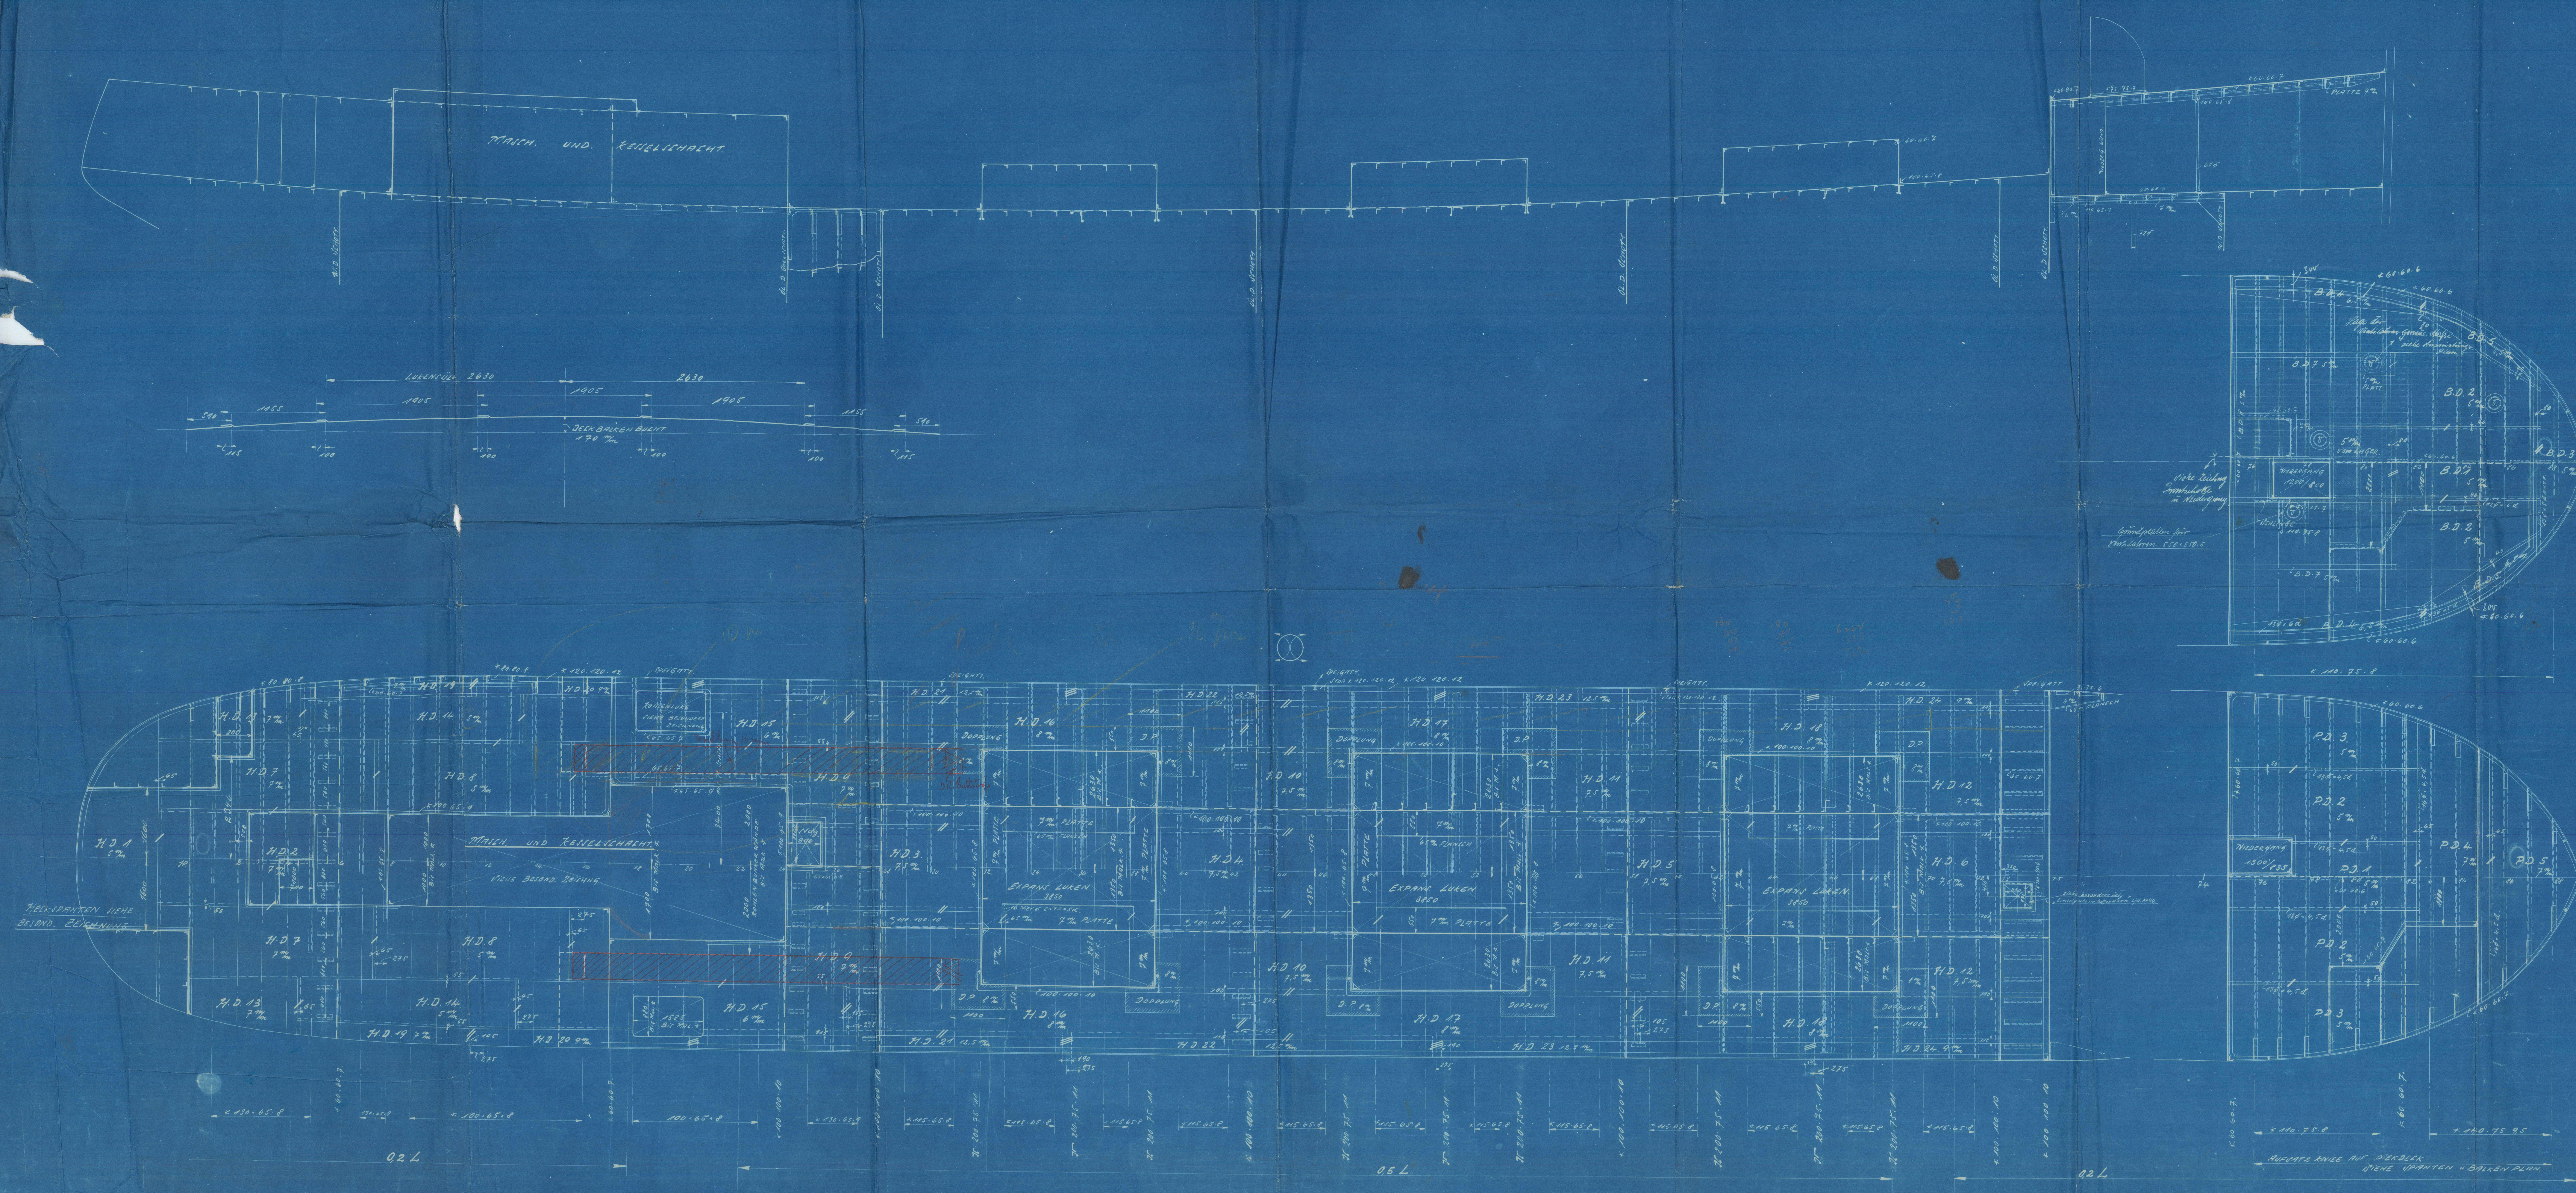
174

DECKSTRÄNGER MIT DECK UND AUßENHAUT 100 ENT- 42 IN DER REIHE  
 " " 2. DECK, PEKDECK, UND HINTERDECK 100 " 45,8  
 DECKSTRÄNGER MIT DECK IM BEREICH DER TÜRDE 100 " 6,8  
 " DER VERLEGTE 2. DECK MIT DECK 100 " 7,2  
 " DER DECK, PEK, 2. HINTERDECK 100 " 7,2  
 TÜRDE DER ÜBRIGE U. QUERHÖRER (BREMSE) 100 " 5,8 IN DER REIHE  
 GRUND + EXPANS. LÜCKEN MIT DECK (BREMSE) 100 " 4,8  
 TÜRDE DER VERLEGUNG DER ÜBRIGE U. QUERHÖRER 100 " 4,5,8  
 " DER MITTELLHÖRER 100 " 4,5,8  
 GRUND + DER FORTSETZUNG DER TÜRDE, 2. HINTERDECK 100 " 4,5,8  
 DECKSTRÄNGER TÜRDE " 100 " 3,5,8  
 WÄNDE DER DECKSTRÄNGER (HINTERDECK) " 100 " 3,5,8  
 " (IM BEREICH 2. HINTERDECK) " 100 " 4,5,8  
 STÜBE DER DECKSTRÄNGER (HINTERDECK) " 100 " 3,5,8  
 " DER DECKSTRÄNGER " 100 " 3,5,8  
 " (IM BEREICH 2. HINTERDECK) " 100 " 4,5,8  
 " QUERSTRÄNGER IN DEN EXPANS. LÜCKEN 100 " 5,8

DIE NETZLEITER SIND IM BEREICH DER BENZINTANKS  
 2% LÖSUNG ZU BEHOLDEN UND ZU LÖSCHEN.  
 DIE PLATTEN SIND NACHDEN DIE LÖCHER AN BORD AUF  
 DIE RECHTE GEHE AUFGEBOHRT, SIND WIEDER  
 AUSEINANDER ZU NEHMEN UND DEN GRAT ZU ENTFERNEN  
 UND DANN ERST ZU TUFEN.
