# S/S "ALABAMA."

## DEFORMAZIONI DEI PONTI SUPERIORI DOPO L'URAGANO DEL MARZO 1931

DEFORMAZIONI RISCOTRATE SUL FASCIA DEL PONTE DI LUNGO CASSERO CON NAVE A PIENO CARICO PRIMA E DOPO LE RIPARAZIONI ESEGUITE IN SEGUITO ALL'URAGANO DEL MARZO 1931.

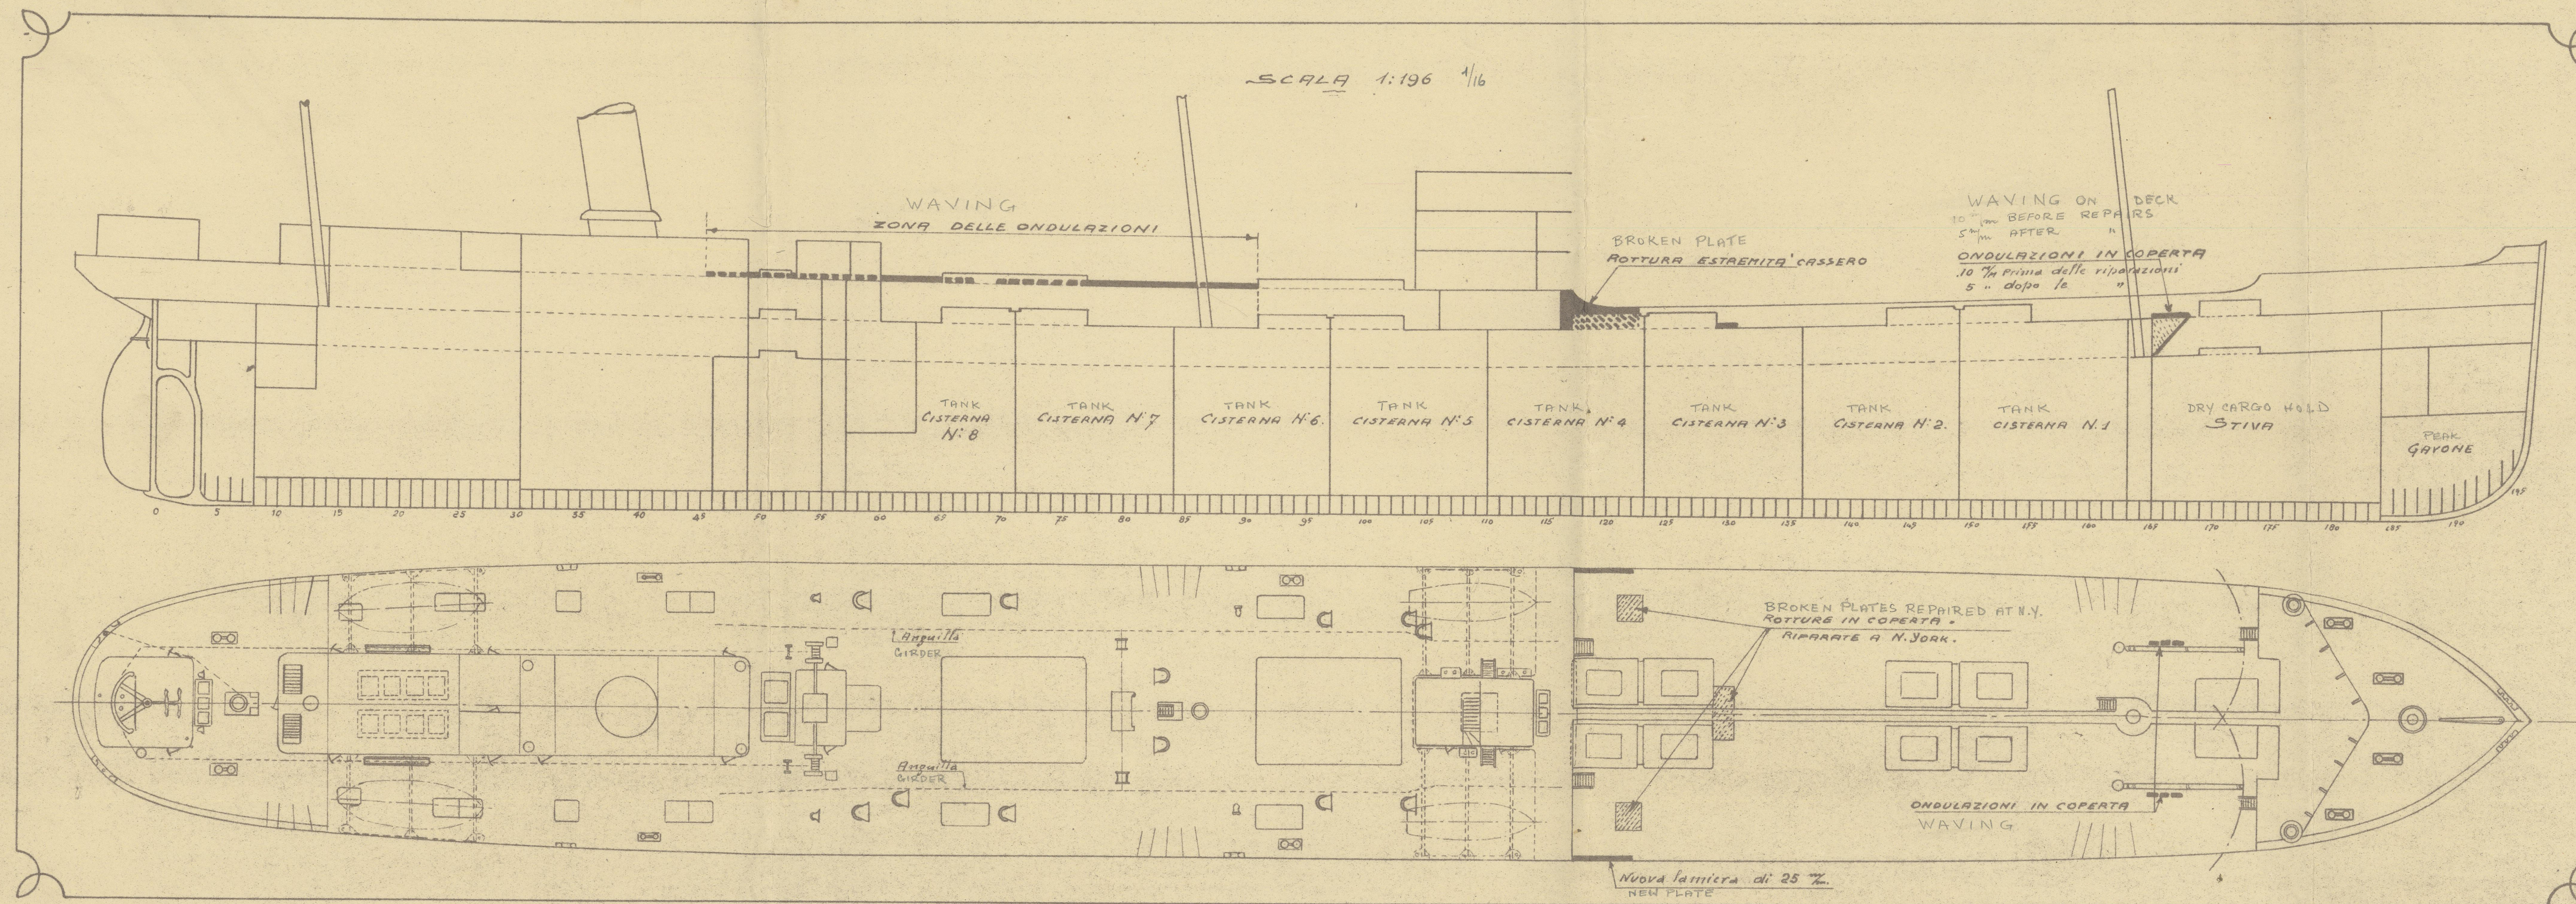
N.B. \* Le quote con \* indicano le corrispondenti frecce del trincarino  
 O Le quote entro O segnalate fra il boc. N° 1 e il boc. N° 2 indicano frecce riscontrate nelle posizioni segnalate a riparazione ultimata con nave carica.

ONDULAZIONI DEL LUNGO CASSERO SECONDO A-B; A'B'

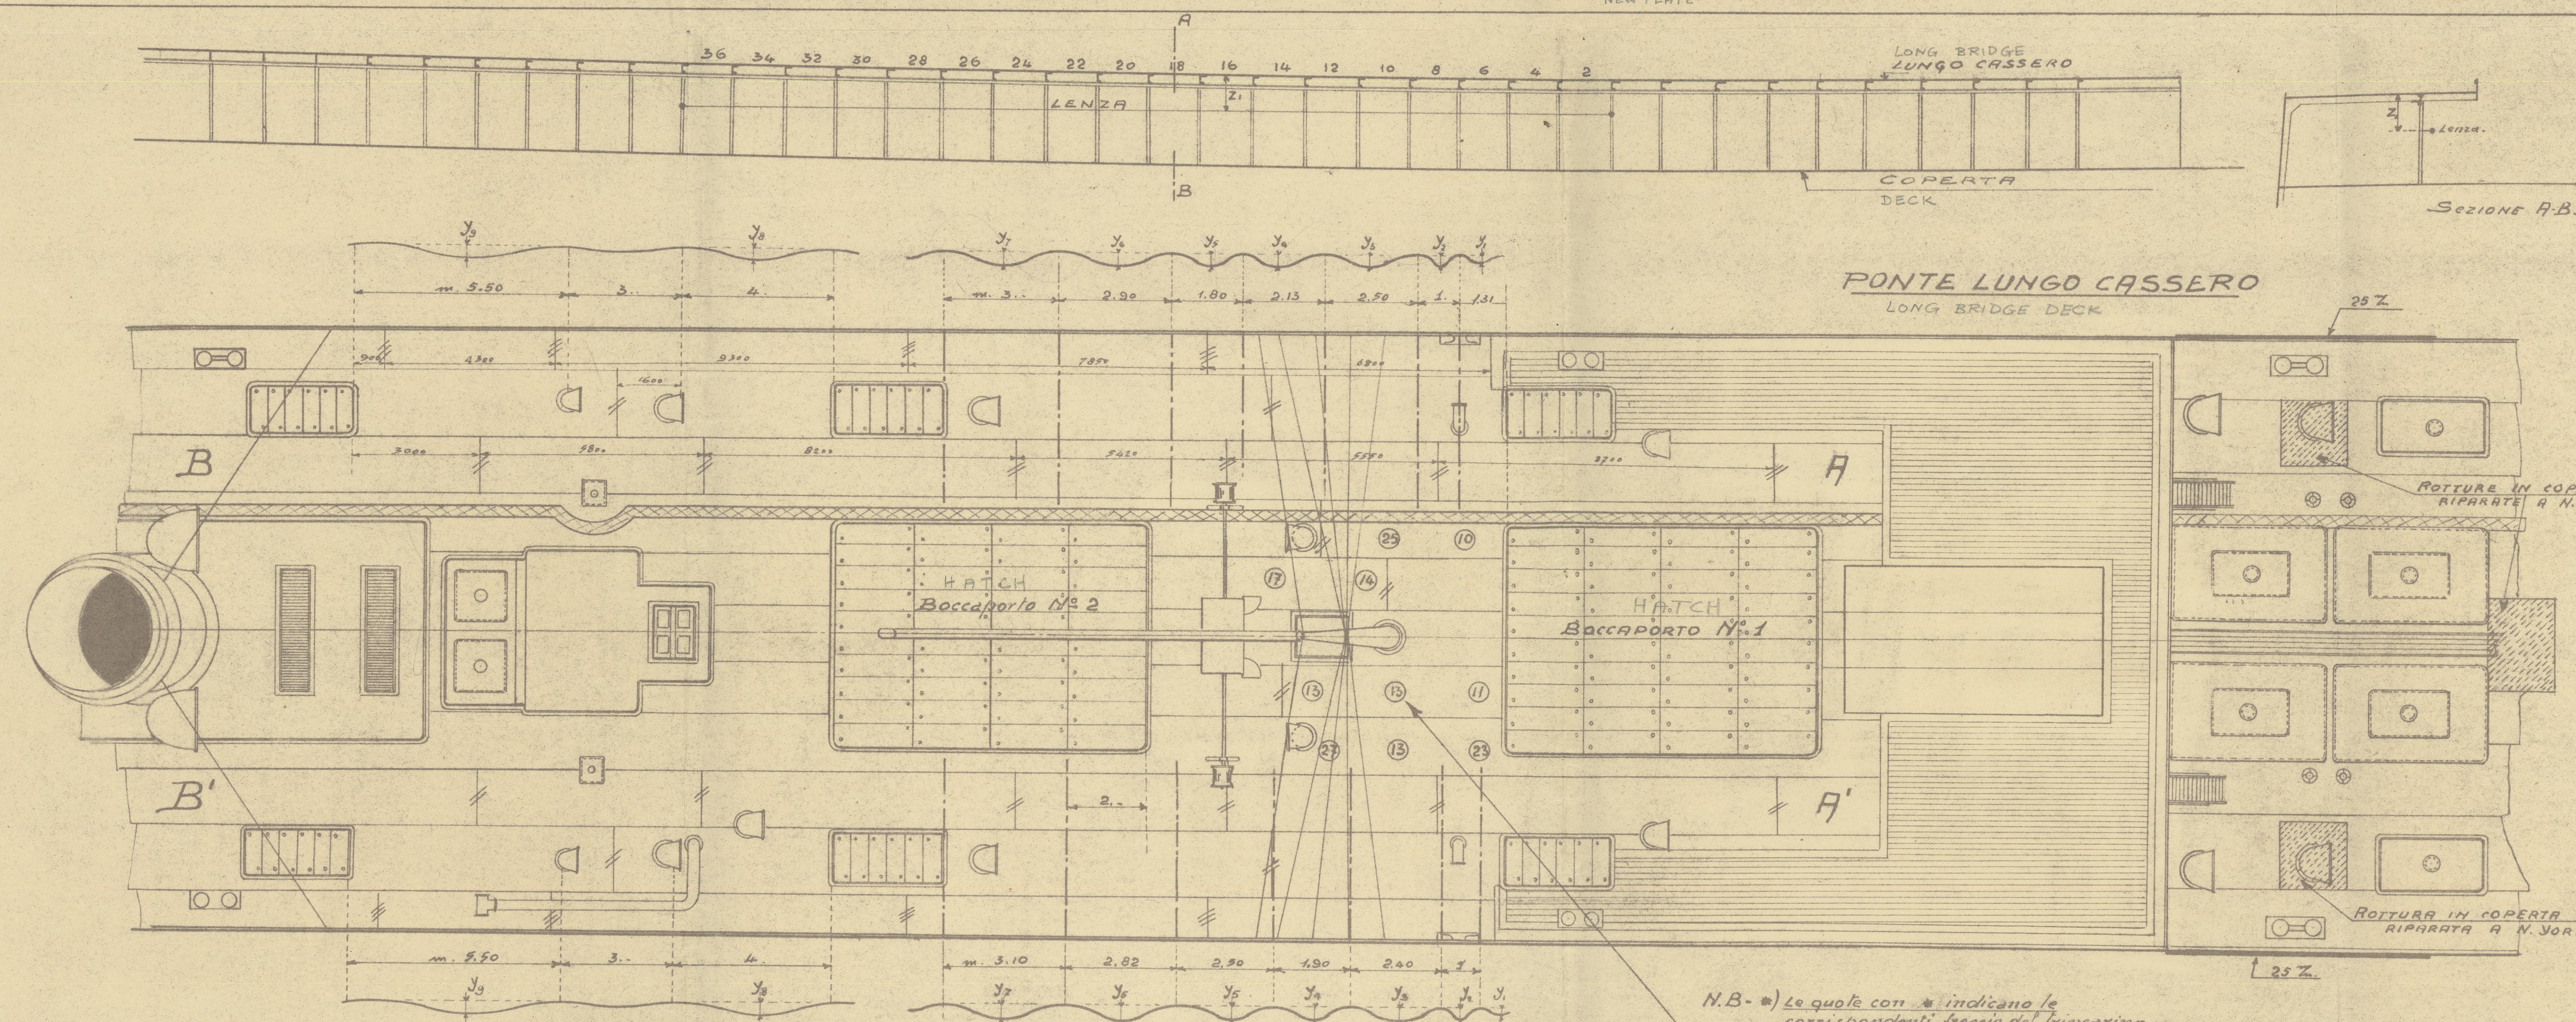
PRIMA DELLE RIPARAZIONI BEFORE REPAIRS DOPO LE RIPARAZIONI AFTER REPAIRS

WAVING WITH SHIP FULLY LOADED BEFORE AND AFTER REPAIRS
