S. S. „Simon Bolivar“

Einbau neuer Rahmenspannen an der
Deckhaus-Längswand B.B. u. St.B.

Auftrag Nr. 681 Zeichn. Nr. 5

New web frames at side of bridge deck house amidships.

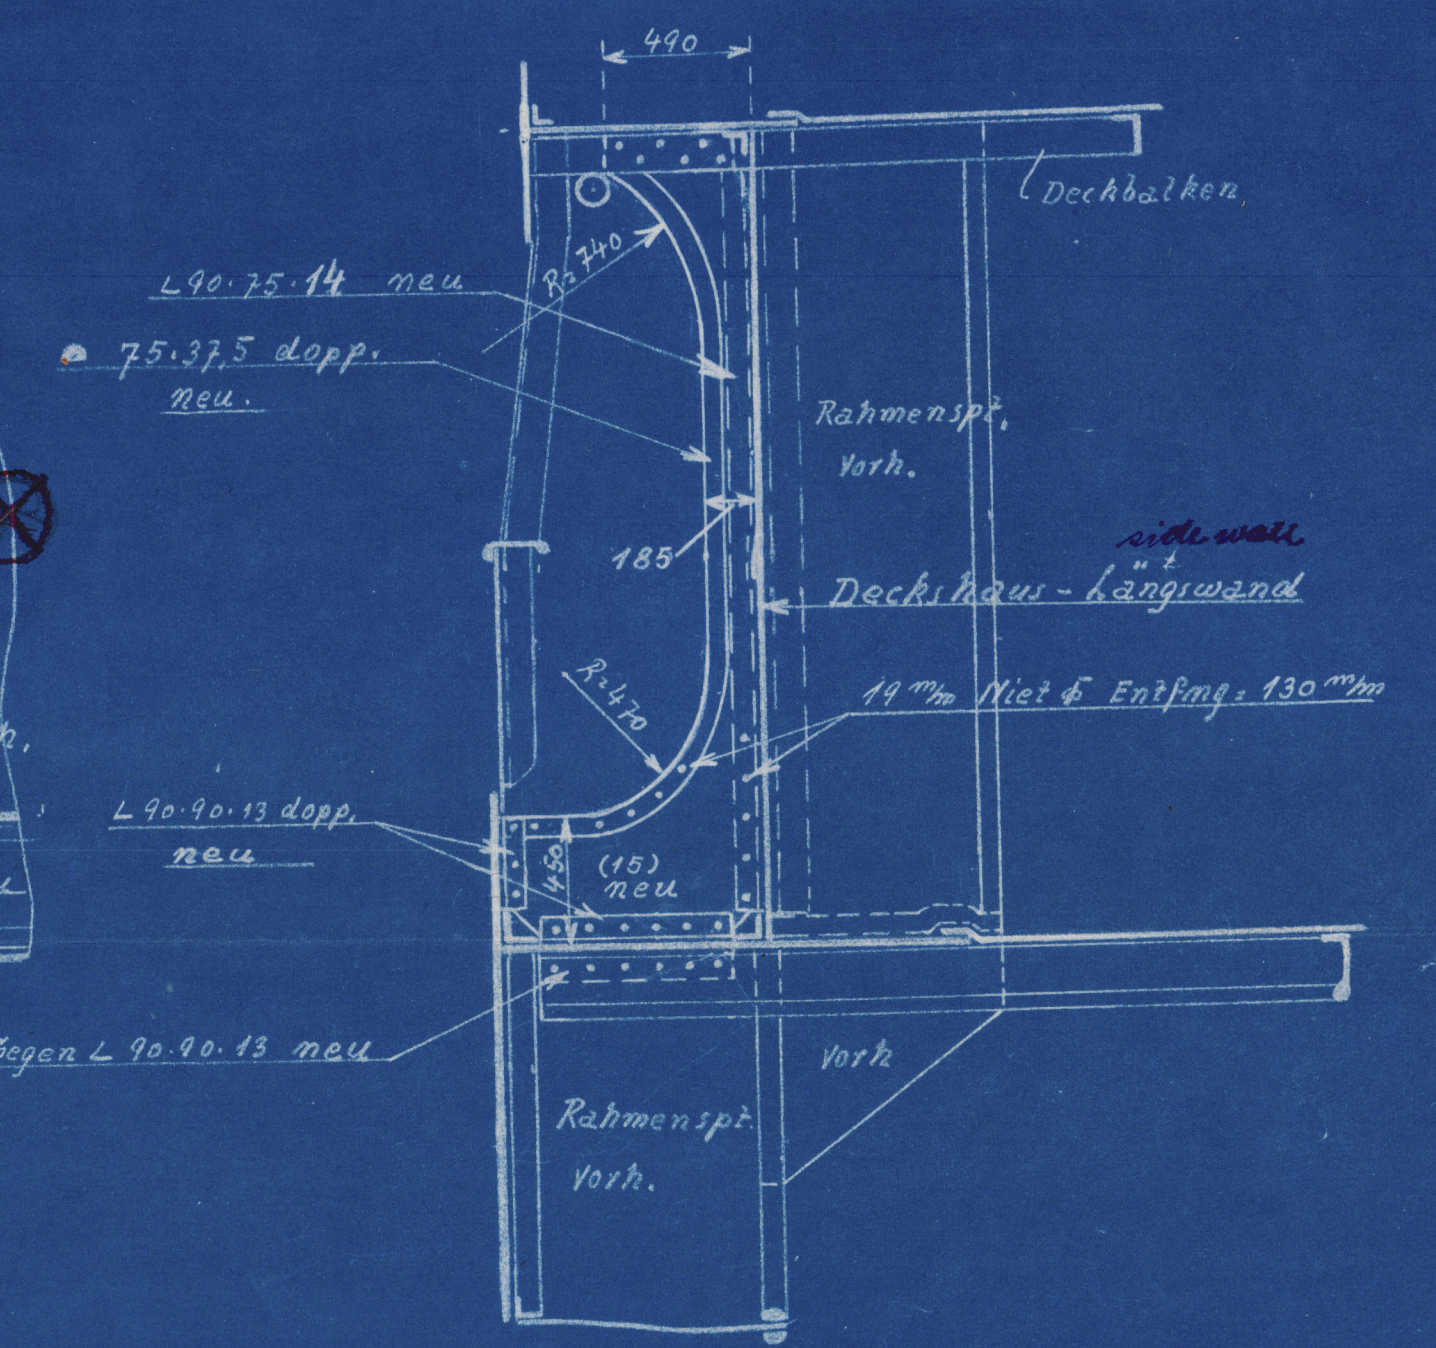
Neue Rahmenspannen
zwischen Deckhaus-Längswand und Schanzkleid.
1:25
